# Erneuerung der 110 kV-Leitung Schongau - Landsberg

## Anlage 96001 (Lechleitung)

### Abschnitt 1-2: Schongau - Kinsau

#### Gutachten zur Avifauna

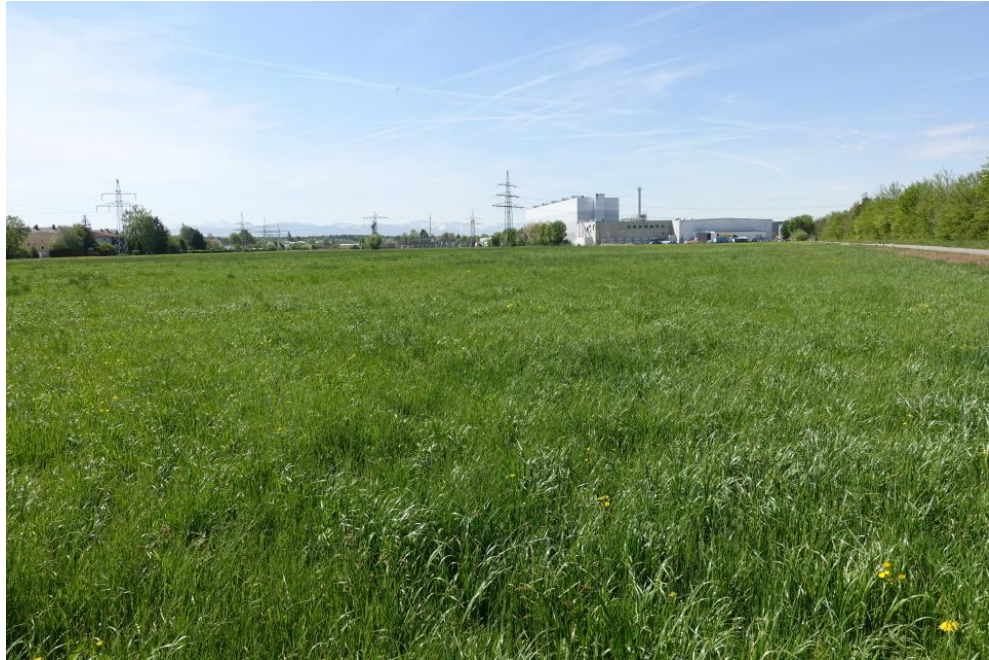
Foto 1 Freifläche im Norden des E-Werks bei Schongau, Blickrichtung Südwest, 11.05.2022:  
Im Vordergrund Fettwiesen, im Hintergrund links Siedlungsrand mit Maststandort 18,  
daneben E-Werk und Gewerbegebiet Lerchenfeld, rechts Hecke und Weg an der B 17

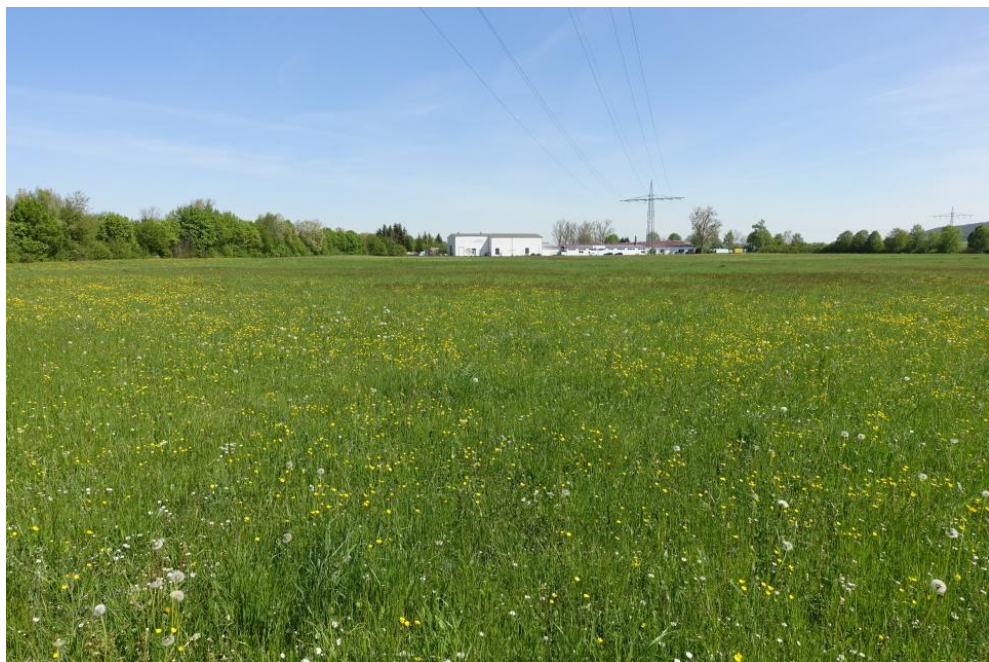
Foto 2 Grünfläche im Nordwesten von Schongau, Blickrichtung Nord, 11.05.2022:  
Im Vordergrund blühende Wiese nördlich der Altenstadter Straße, im Hintergrund  
Gewerbegebiet Eichenweg mit Maststandort 22, links Heckenzeile an der B 12

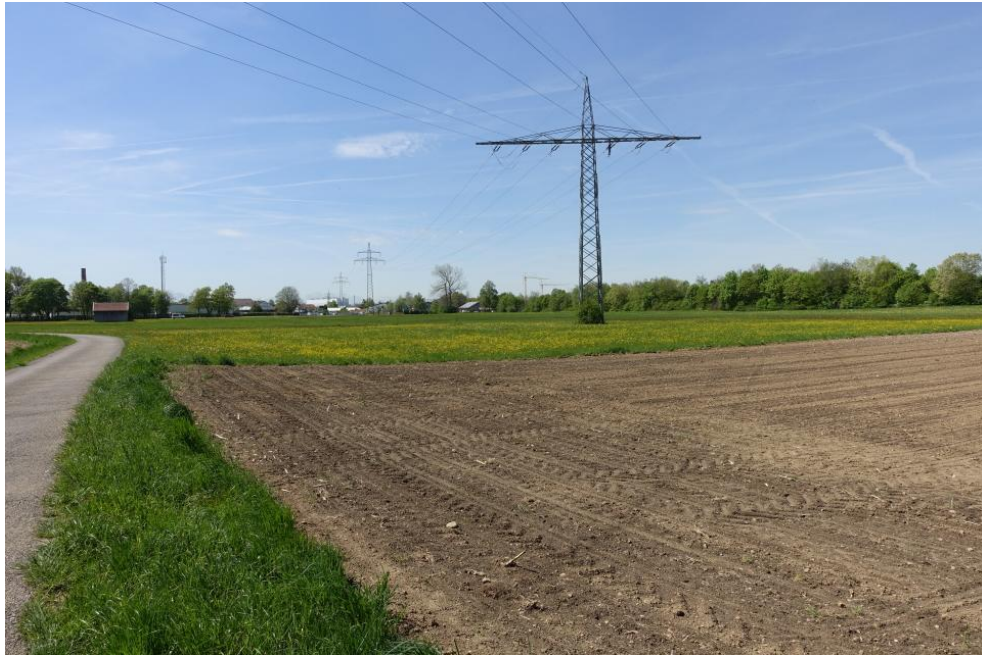
Foto 3 Grünfläche im Nordwesten von Schongau, Blickrichtung Südwest, 11.05.2022:  
Im Vordergrund Acker und Fettwiese südlich Eichenweg, in der Bildmitte Maststandort 22,  
im Hintergrund rechts Hecke an der B 17

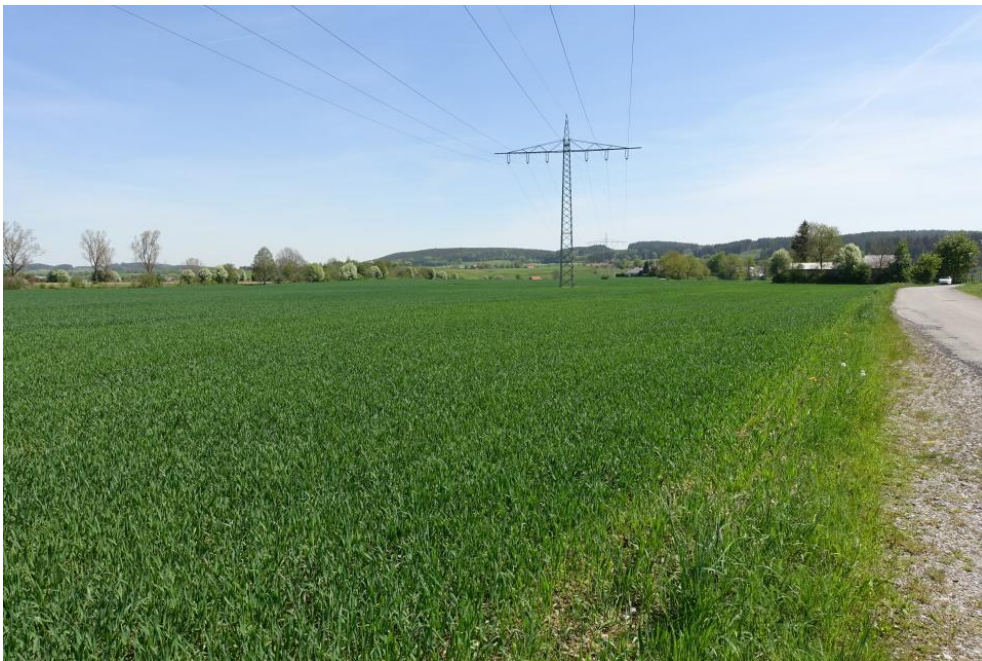
Foto 4 Domzeilfeld im Norden von Schongau, Blickrichtung Nordost, 11.05.2022:  
Im Vordergrund Ackerfläche, rechts Weg entlang Prallhang, in der Mitte Maststandort 24

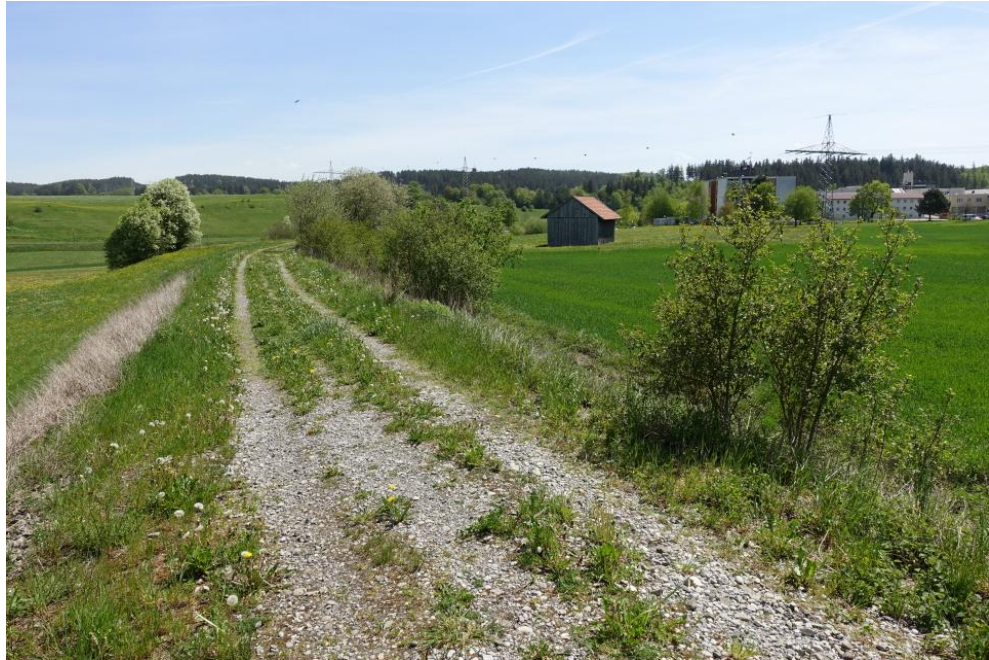
Foto 7 Ehemalige Bahnlinie im Norden von Schongau, Blickrichtung Ost, 11.05.2022:  
Im Vordergrund Schotterweg mit lückiger Heckenzeile, im Hintergrund rechts Krankenhaus  
und Maststandort 25

Naturschutzfachlich bedeutsame Strukturen finden sich vor allem im südlichen Trassenabschnitt im Norden von Schongau mit der aufgelassenen Bahnlinie (Foto 7, 8) sowie den Magerrasenhängen im Südwesten (Foto 5, 6) und Norden (Foto 9, 10) des Krankenhauses.

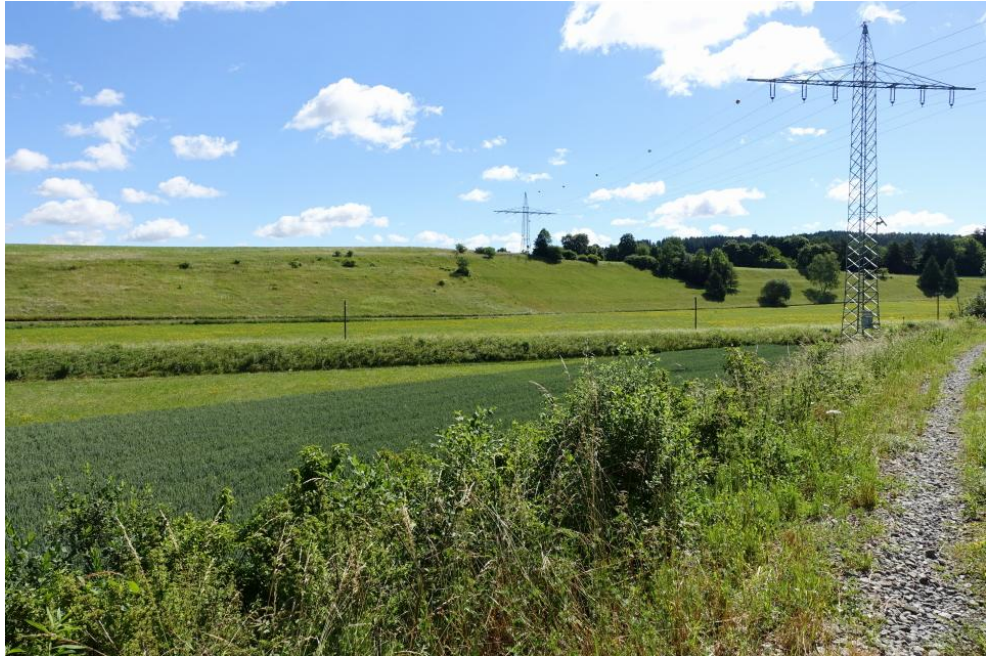
Foto 9 Abschnitt nördlich Krankenhaus Schongau, Blickrichtung Nordost, 25.06.2022:  
Im Vordergrund rechts Schotterweg an ehemaliger Bahnlinie mit Maststandort 26,  
links Wiesen und Ackerflächen, in der Bildmitte Bahnlinie (Güterverkehr),  
im Hintergrund Hang mit Maststandort 27

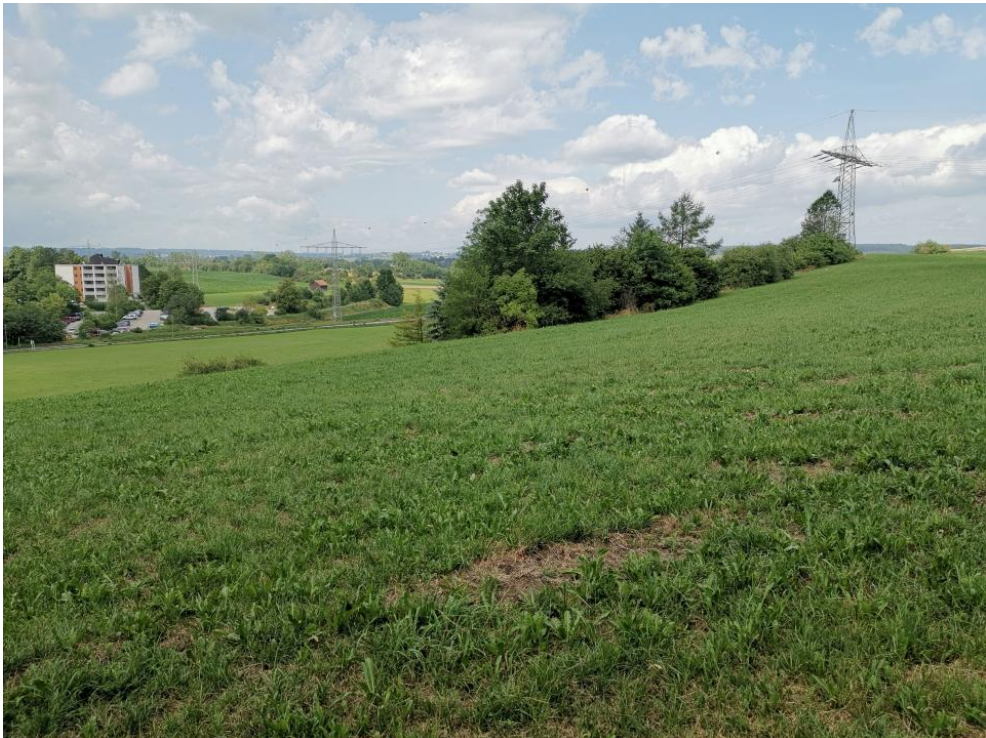
Foto 10 Abschnitt nördlich Krankenhaus Schongau, Blickrichtung Südwest, 19.07.2023:  
Im Vordergrund Fettwiese oberhalb des Hangs, in der Bildmitte Gehölzbestand und  
Maststandort 27, im Hintergrund links Krankenhaus und Bahnlinie mit Maststandort 26

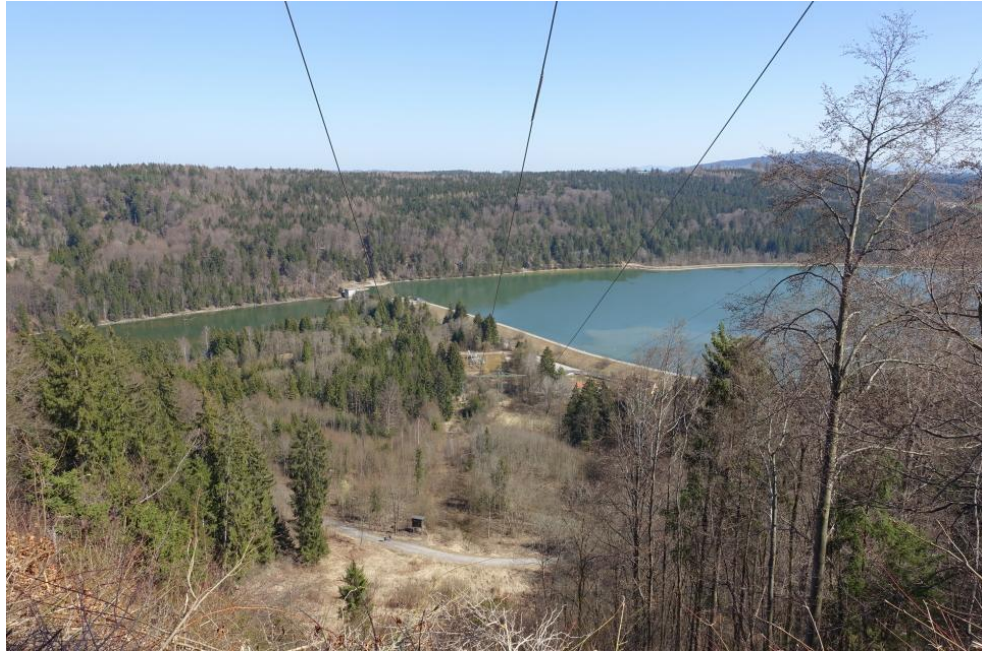
Foto 11 Stichleitung bei Lechstaustufe 7 (Rösenau), Blickrichtung Ost, 31.03.2021:  
Im Vordergrund Hangwald mit Schneise im Trassenbereich, in der Bildmitte Waldweg  
mit Lichtung und Kanzel am Hang, im Hintergrund rechts Staustufe und Siedlung Rösenau

Bei den Gewässern ist an erster Stelle der Lech (Foto 20, 28) zu nennen, von dem drei Staustufen Nr. 7 (Schongau / Rosenau, Foto 11), 8 (Hohenfurch / Osteratsau) und 8a (Kinsau) über Stichleitungen mit der Haupttrasse verbunden sind. Ein zweites Fließgewässer ist die Schönach (Foto 18, 19), die im Osten von Hohenfurch in den Lech mündet, weitere Gewässer sind nicht vorhanden.

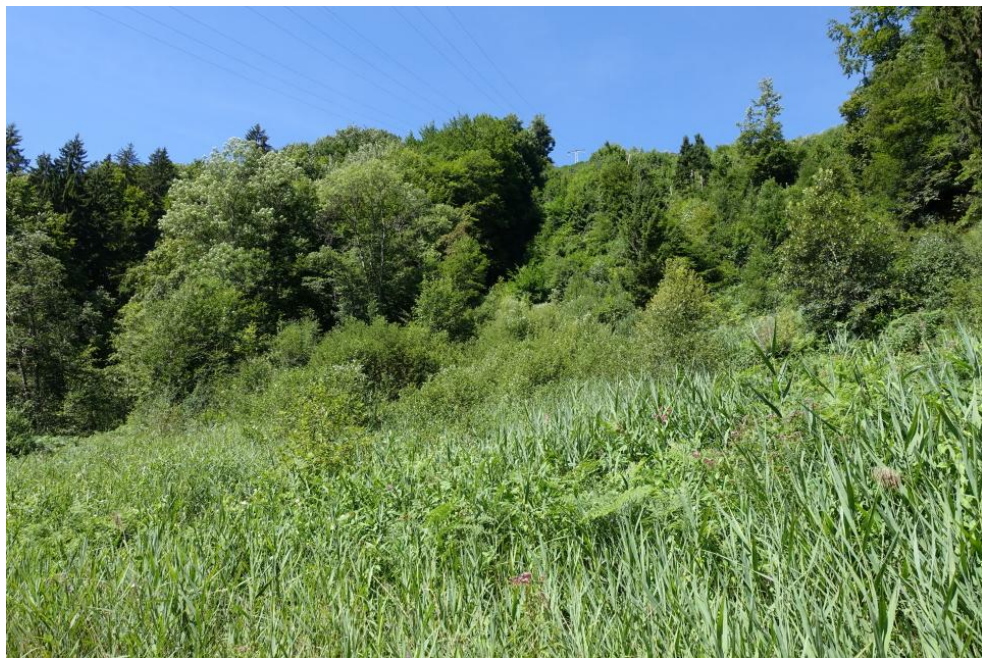
Foto 12 Stichleitung bei Lechstaustufe 7 (Rösenau), Blickrichtung West, 18.07.2022:  
Im Vordergrund staudenreiche Lichtung an Weg im Trassenabschnitt, dahinter Hangwald,  
im Hintergrund Maststandort 31/6 an der oberen Hangkante (Waldrand)

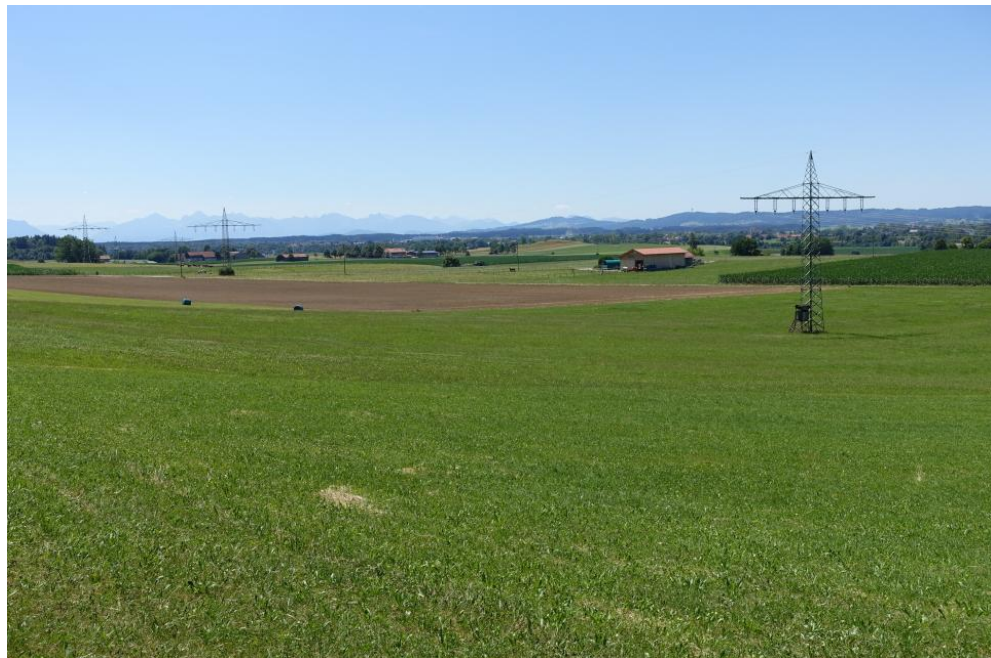
Foto 13 Abschnitt südöstlich Hohenfurch, Blick vom Waldrand Richtung Südwest, 18.07.2022: Intensivgrünland und Ackerflächen, im Vordergrund rechts Maststandort 33

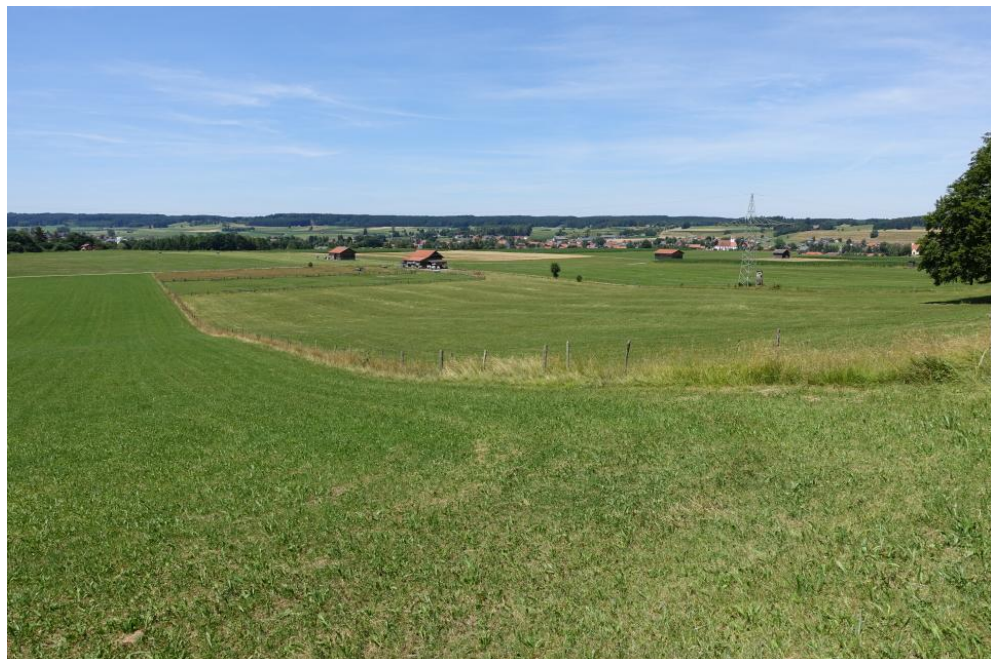
Foto 14 Abschnitt südöstlich Hohenfurch, Blick vom Waldrand Richtung Nordwest, 18.07.2022: Intensivgrünland und Ackerflächen mit einzelnen Ställen, in der Bildmitte rechts Maststandort 34, im Hintergrund Hohenfurch

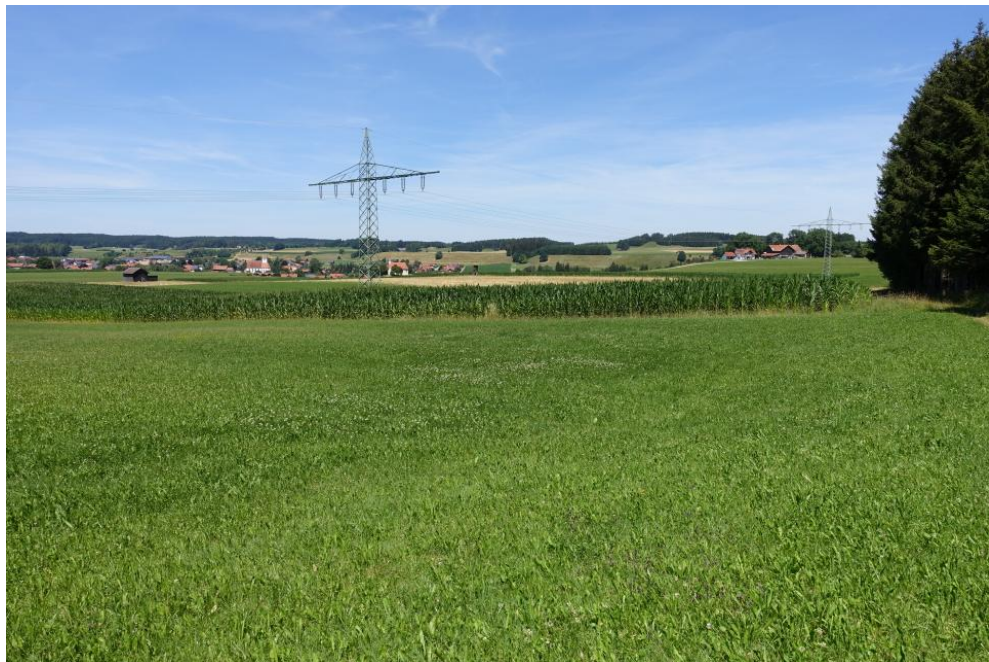
Foto 15      Abschnitt südöstlich Hohenfurch, Blickrichtung Nordwest, 18.07.2022:  
Im Vordergrund Fettwiese, dahinter Maisacker und Maststandort 36,  
rechts Fichtenbestand am Waldrand (Liberalswald), im Hintergrund links Hohenfurch,  
rechts Einzelgehöft an der Kapellenstraße

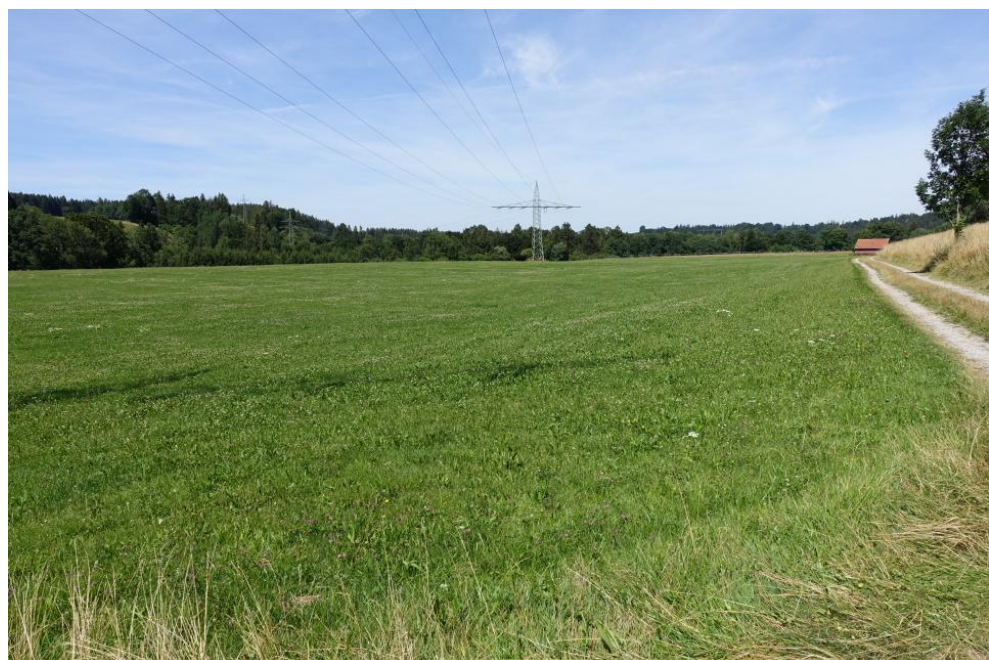
Foto 16      Abschnitt östlich Hohenfurch, Blickrichtung Nordost, 18.07.2022:  
Im Vordergrund Intensivgrünland, rechts Feldweg an Böschung mit Altgrasbestand,  
in der Bildmitte Maststandort 40, im Hintergrund Waldstreifen an der Schönach

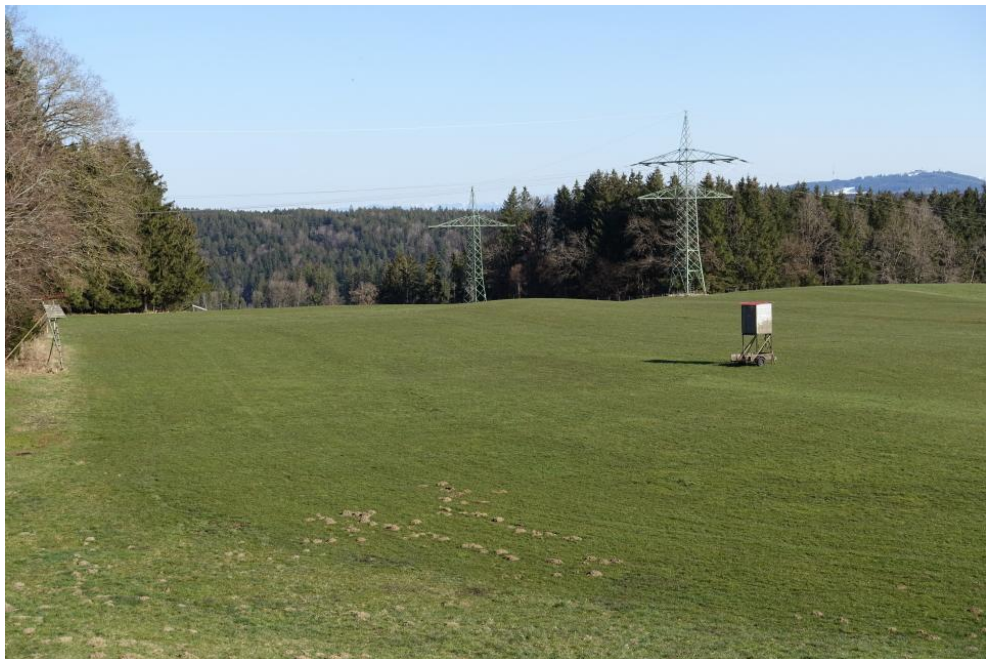
Foto 22 Abschnitt nordöstlich von Hohenfurch, Blickrichtung Südost, 26.03.2021: Im Vordergrund Fettwiese, dahinter Schneise der Stichleitung zur Staustufe 8, in der Bildmitte rechts Maststandort 43 (Kreuzungsmast an Abzweigung), daneben links Maststandort 43/2

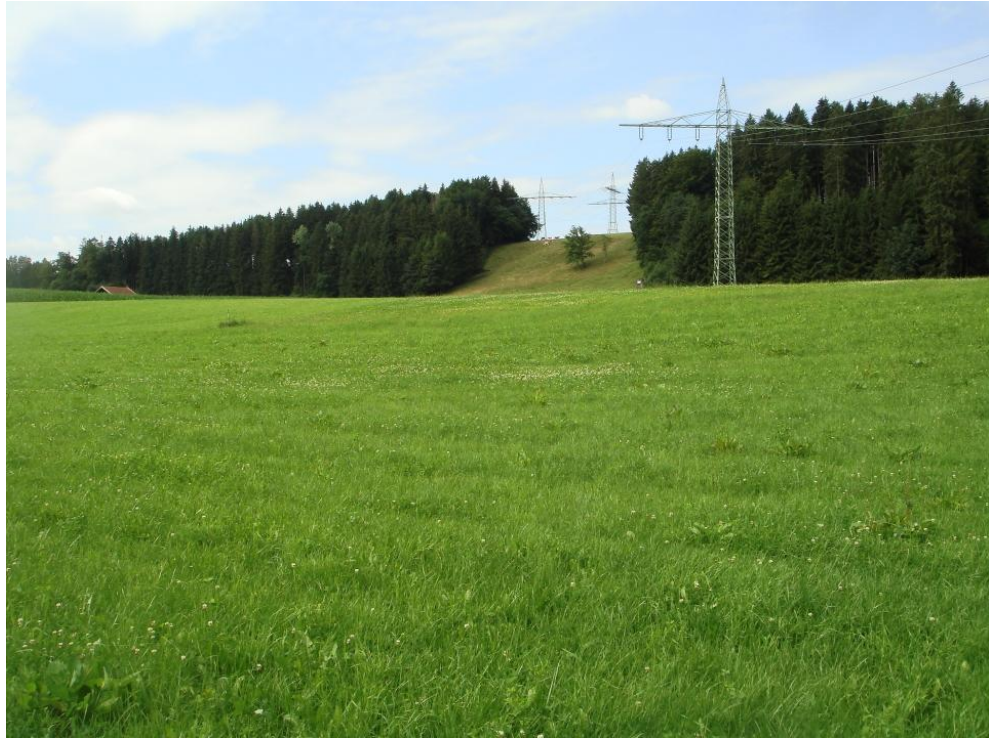
Foto 23      Abschnitt nordöstlich von Hohenfurch, Blickrichtung Südwest, 29.07.2021:  
im Vordergrund Fettwiese, im Hintergrund bewaldeter Hang mit Schneise der Stichleitung  
zur Staustufe 8, rechts Maststandort 43/3, daneben im Hintergrund die  
Maststandorte 43 und 43/2

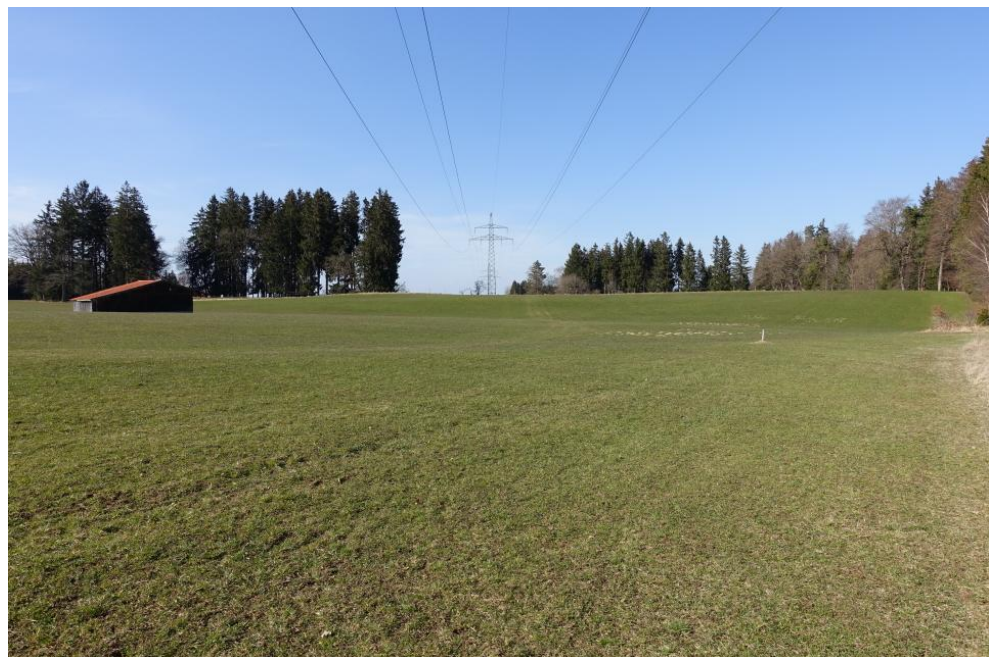
Foto 24      Abschnitt nordöstlich von Hohenfurch, Blickrichtung Nord, 26.03.2021:  
Grünland im Bereich „In der Lüsse“, in der Bildmitte Maststandort 46

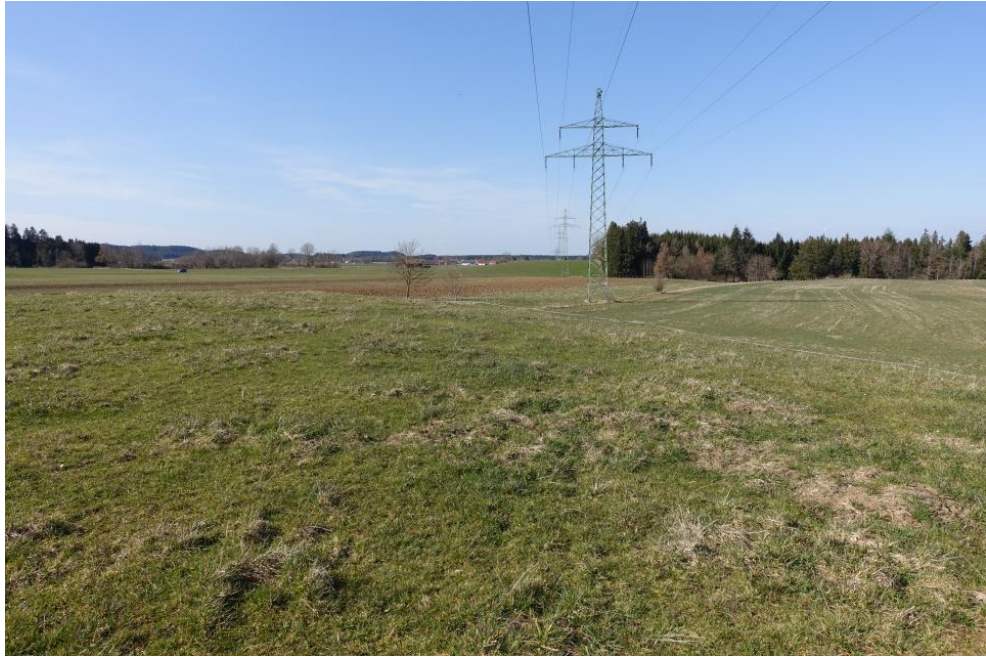
Foto 25      Abschnitt südlich Kinsau, Blickrichtung Nord, 26.03.2021:  
Grünland und Ackerflächen im Bereich „In der Lüsse“, in der Bildmitte Maststandort 47

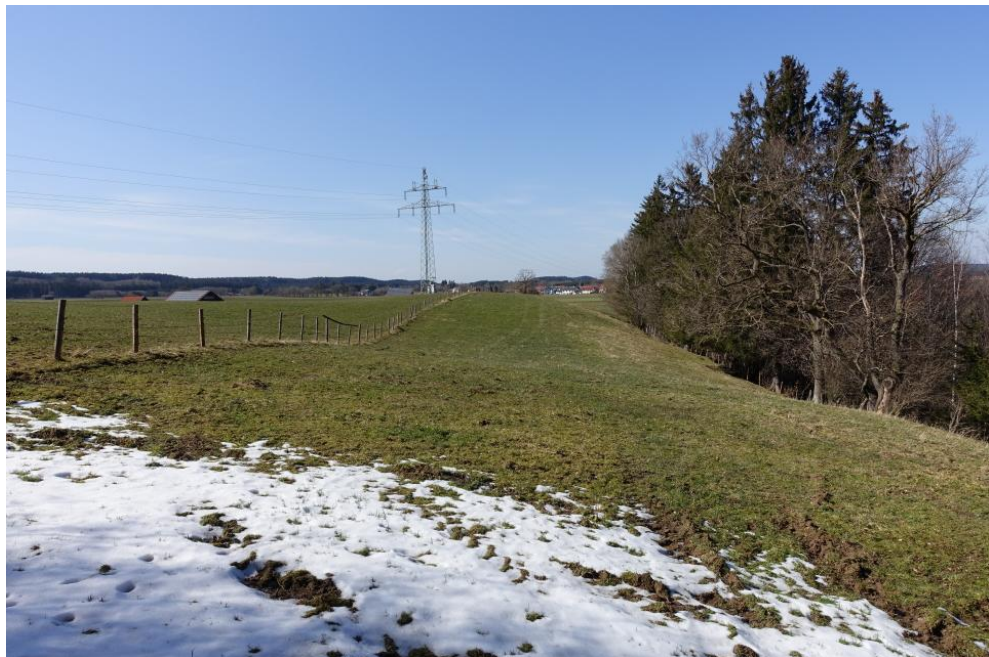
Foto 26      Abschnitt südlich Kinsau, Blickrichtung, 26.03.2021:  
Im Vordergrund beweidete Wiese neben Hangstufe mit Gehölzreihe, in der Bildmitte Maststandort 49, im Hintergrund Kinsau

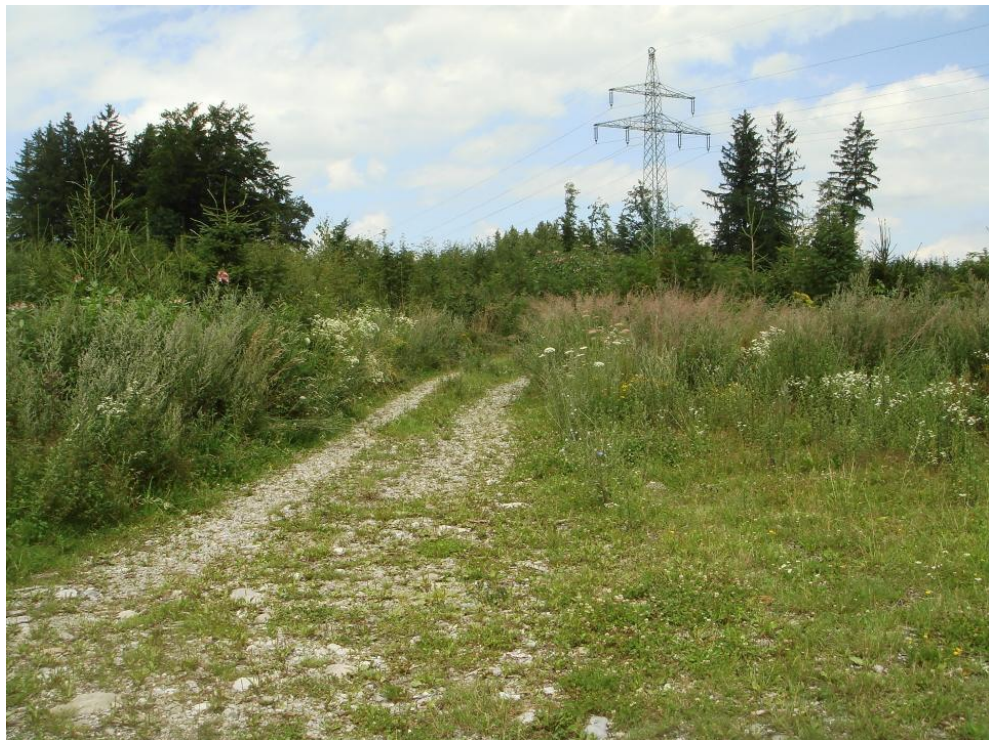
Foto 27 Aufforstungsfläche nördlich Hohenfurch, Blickrichtung Nordost, 29.07.2021:  
Kiesweg mit Schlagflur neben Schonungen, im Hintergrund Maststandort 45,  
Nachweise u. a. von Neuntöter, Goldammer und Erlenzeisig

Ein hoher Gehölzanteil findet sich im mittleren Trassenabschnitt u. a. im Bereich der Stichleitungen, von denen teilweise auch größere zusammenhängende Waldstücke durchquert werden. Dabei überwiegen Fichtenforste (Foto 21, 23), in die teilweise kleinere Laubholzinseln (vor allem mit Buche) eingestreut sind. Ein höherer Laubholzanteil findet sich im Bereich der Lechhänge, die von den Stichleitungen durchquert werden (Foto 11, 12), sowie an der Schönach im Osten von Hohenfurch (Foto 18). Die bewaldeten Steilhänge in dieser Schlucht und am Lechufer sind teilweise von freiliegenden Felsen durchsetzt, welche die Anlage von Höhlen und Brutnischen begünstigen (Foto 17). Lichtungen und jüngere Aufforstungen auf Windwurfflächen finden sich sowohl im Bereich der Lechhänge (Foto 21) als auch im Trassenumfeld wie z. B. bei Maststandort 45 (Foto 27).

Hervorzuheben unter den Singvögeln sind die Rote-Liste-Arten **Waldlaubsänger** (Nachweis in Altbuchenbestand im Nordwesten von Staustufe 8, Karte 3), **Gartenrotschwanz** (Nachweis an Waldrand im Südwesten von Staustufe 8a, Karte 2) und **Klappergrasmücke** (Nachweis im Süden des Krankenhauses in Schongau, Karte 5). Von der **Rauchschwalbe** wurde ein Brutvorkommen in einem Stallgebäude an der Augsburger Straße im Nordosten von Schongau, bei Maststandort 28, festgestellt (Karte 4). Der **Neuntöter** wurde auf einer Aufforstungsfläche nördlich von Hohenfurch im Umfeld von Maststandort 45 nachgewiesen (Karte 3).

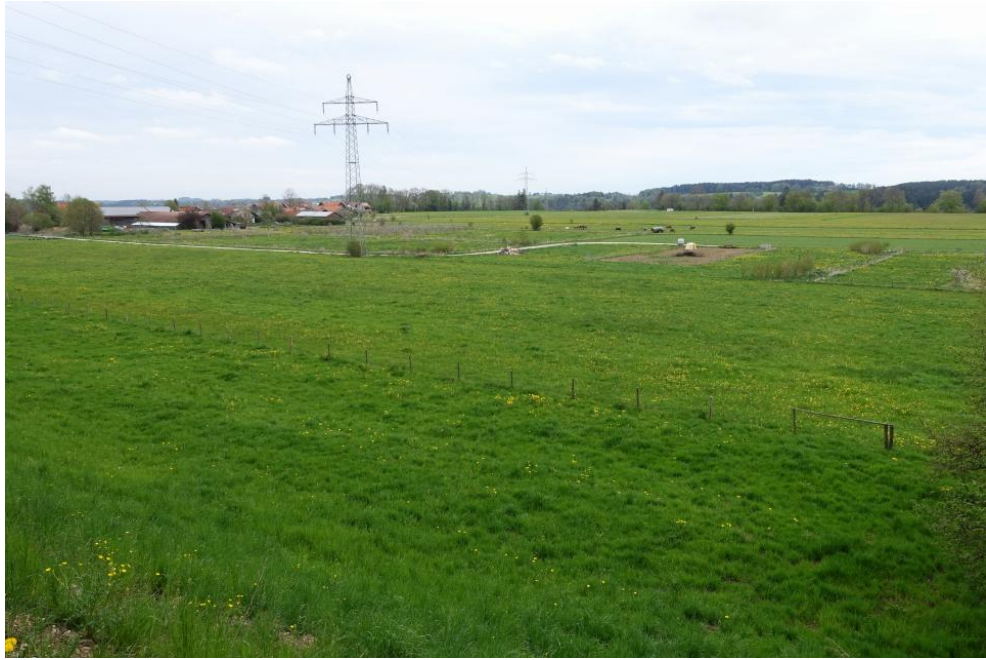
Foto 29 Abschnitt südlich Kinsau, Blickrichtung Nordost, 11.05.2021:  
Wiesen und Pferdeweiden im Bereich der Stichleitung zur Staustufe 8a („Sondhof“),  
in der Bildmitte Maststandort 50/a1

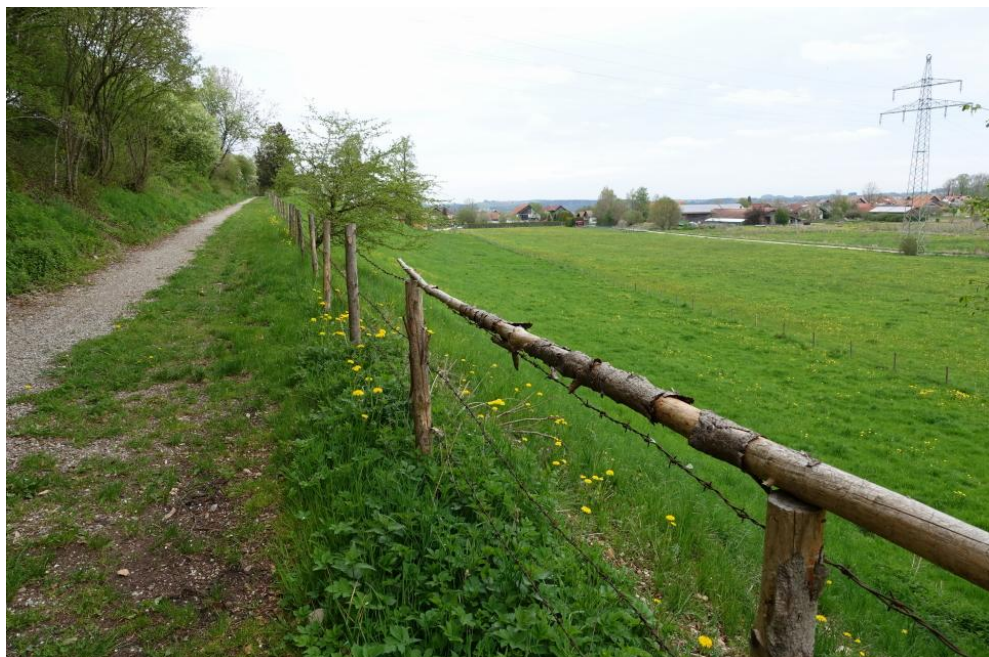
Foto 30 Abschnitt südlich Kinsau, Blickrichtung Nord, 11.05.2021:  
links Fußweg an Hangkante, rechts Wiesen und Pferdeweiden im Bereich „Sondhof“,  
am Bildrand rechts Maststandort 50/a1, im Hintergrund Kinsau

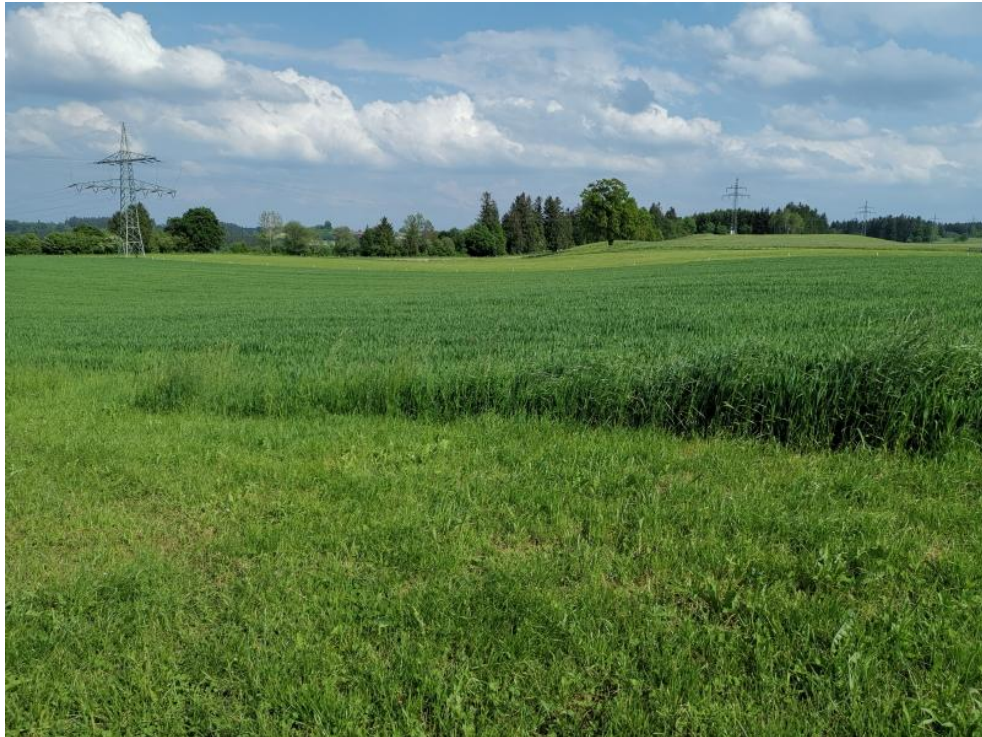
Foto 31      Abschnitt südlich Kinsau westlich „Sondhof“, Blickrichtung Südost, 26.05.2023:  
Im Vordergrund Intensivgrünland und Ackerflächen, im Hintergrund Gehölzreihe  
an Hangkante, links Maststandort 50 (Kreuzungsmast an Abzweigung)

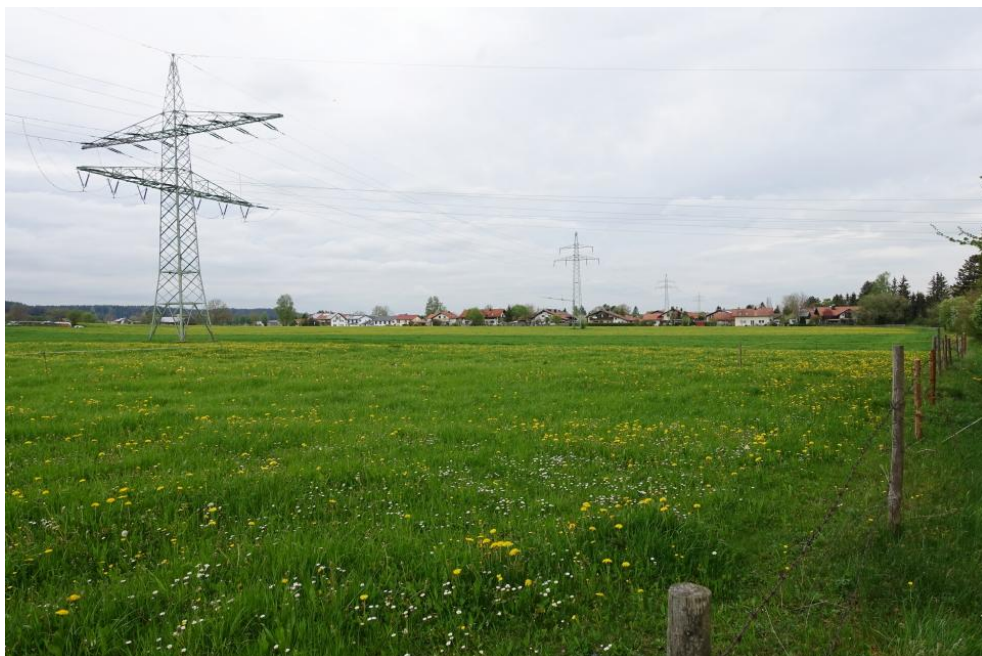
Foto 32      Abschnitt südlich Kinsau westlich „Sondhof“, Blickrichtung Nord, 11.05.2021:  
Im Vordergrund Intensivgrünland und Ackerflächen, rechts Weidezaun an der Hangkante,  
links Maststandort 50 (Abzweigung der Stichleitung zur Staustufe 8a)
