Lageplan mit Gefährdungspotenzialen und
empfohlenen Schutzmaßnahmen

380-/220-kV-Leitung Oberbachern – Ottenhofen B180

Lageplan mit Gefährdungspotenzialen und empfohlenen Schutzmaßnahmen

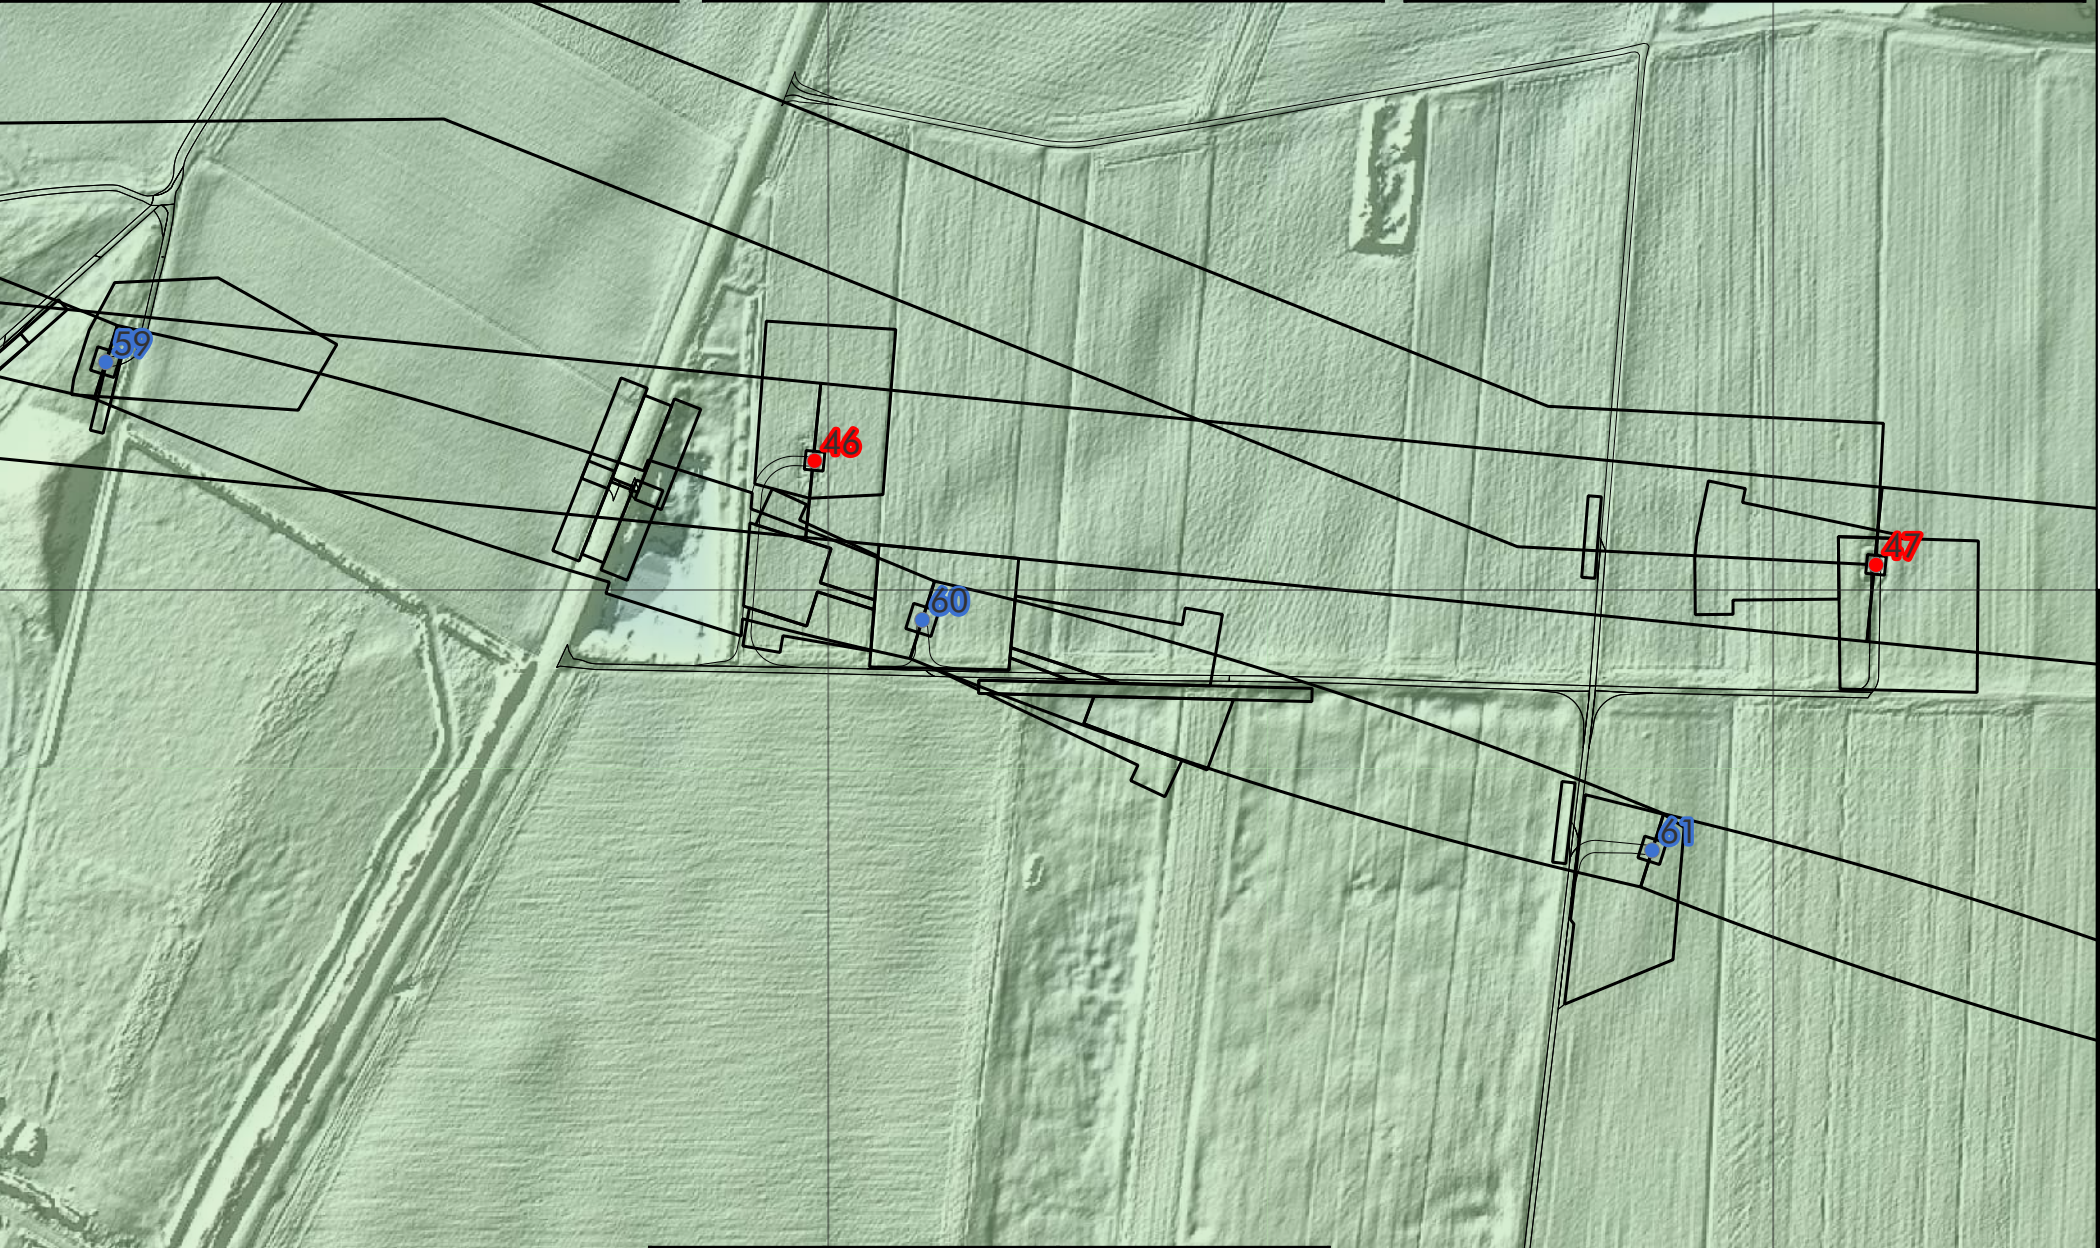
Objekt:	380-/220-kV-Leitung Oberbachern – Ottenhofen B180			
Darstellung:	Lageplan mit Gefährdungspotenzialen und empfohlenen Schutzmaßnahmen			Version:
				1.1
Auftraggeber:		Bearb.:	Auftr.-Nr.:	Datum:
TenneT TSO GmbH		Scholz	L22-II-106.72-2	05/2025
				Anlagen-Nr.: 2.25

B180 - 60	Gefährdungspotenzial	Maßnahmen
Vernässung	-	
Verschlämmung	o	1.1 / 1.2 / 1.3 / 1.4 / 1.6
Winderosion	-	5.1
Wassererosion	-	5.1
Verdichtung	-	1.1 / 1.2 / 1.3 / 1.4 / 1.6
Vermischung	o	2.1 / 2.2 / 3.1 / 3.2
Verunreinigung	-

B180 - 61	Gefährdungspotenzial	Maßnahmen
Vernässung	-	
Verschlämmung	o	1.1 / 1.2 / 1.3 / 1.4 / 1.6
Winderosion	-	5.1
Wassererosion	-	5.1
Verdichtung	-	1.1 / 1.2 / 1.3 / 1.4 / 1.6
Vermischung	o	2.1 / 2.2 / 3.1 / 3.2
Verunreinigung	-

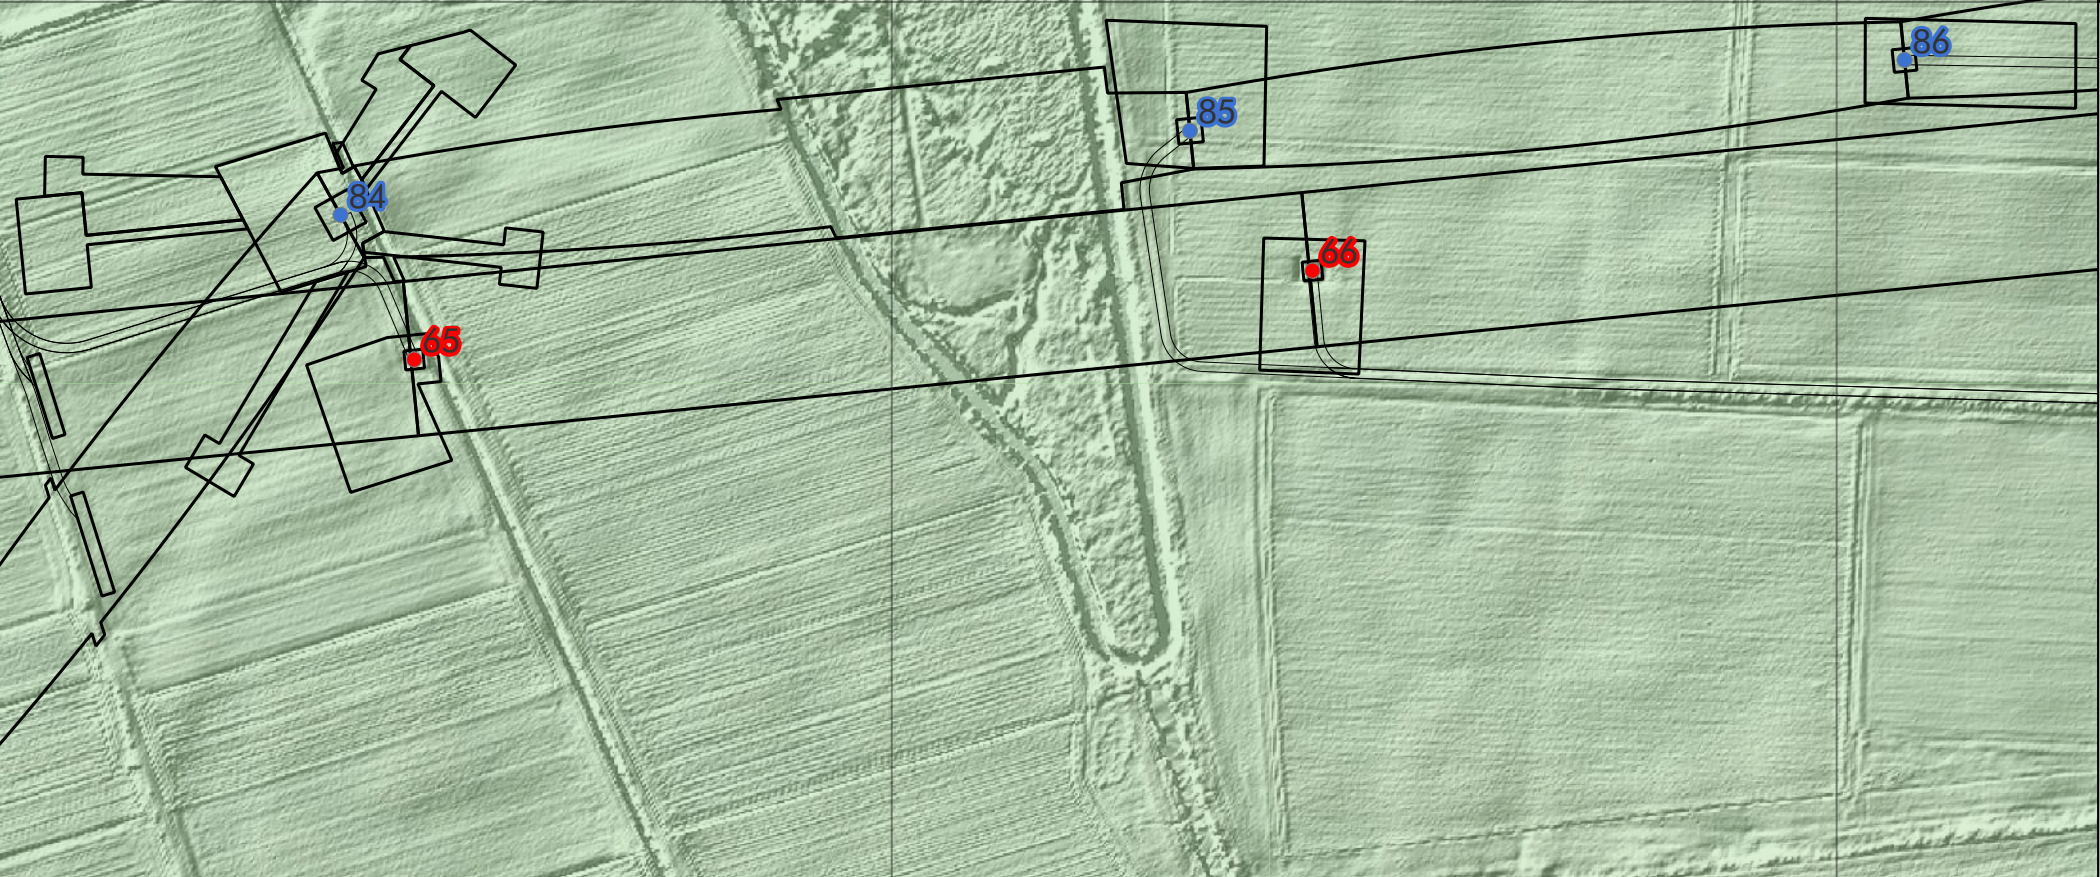
B108 - 65	Gefährdungspotenzial	Maßnahmen
Vernässung	++ (GW / RW)	2.4 / 4.1
Verschlämmung	++	1.2 / 1.3 / 1.6
Winderosion	++	5.1 / 5.2
Wassererosion	-	5.1
Verdichtung	++	1.2 / 1.3 / 1.6
Vermischung	++	2.1 / 2.2 / 2.6 / 3.1 / 3.3
Verunreinigung	++ (OV / MA)	2.3 / 3.4 / 3.5 / 3.6

B108 - 66	Gefährdungspotenzial	Maßnahmen
Vernässung	++ (GW / RW)	2.4 / 4.1
Verschlämmung	++	1.2 / 1.3 / 1.6
Winderosion	o	5.1 / 5.3
Wassererosion	-	5.1
Verdichtung	++	1.2 / 1.3 / 1.6
Vermischung	++	2.1 / 2.2 / 2.6 / 3.1 / 3.3
Verunreinigung	++ (OV / MA)	2.3 / 3.4 / 3.5 / 3.6

B180 - 88	Gefährdungspotenzial	Maßnahmen
Vernässung	++ (GW / RW)	4.1
Verschlämmung	+	1.2 / 1.3 / 1.6
Winderosion	++	5.1 / 5.2
Wassererosion	-	5.1
Verdichtung	++	1.2 / 1.3 / 1.6
Vermischung	++	2.1 / 2.2 / 2.6 / 3.1 / 3.2
Verunreinigung	-	3.5

B180 - 89	Gefährdungspotenzial	Maßnahmen
Vernässung	++ (GW / RW)	4.1
Verschlämmung	o	1.2 / 1.3 / 1.6
Winderosion	-	5.1 / 5.2
Wassererosion	-	5.1
Verdichtung	-	1.2 / 1.3 / 1.6
Vermischung	o	2.1 / 2.2 / 2.6 / 3.1 / 3.2
Verunreinigung	-	3.5
