St 2038 OU östlich Habach

Bestandsaufnahmen Fauna 2017 und Naturschutzfachliche Angaben zur speziellen artenschutzrechtlichen Prüfung (saP)

Stand: 15.06.2020, - **Überarbeitung 1 vom 19.11.2024**
überarbeitet am 20.09.2024, Petra Schmid, Grünplan GmbH

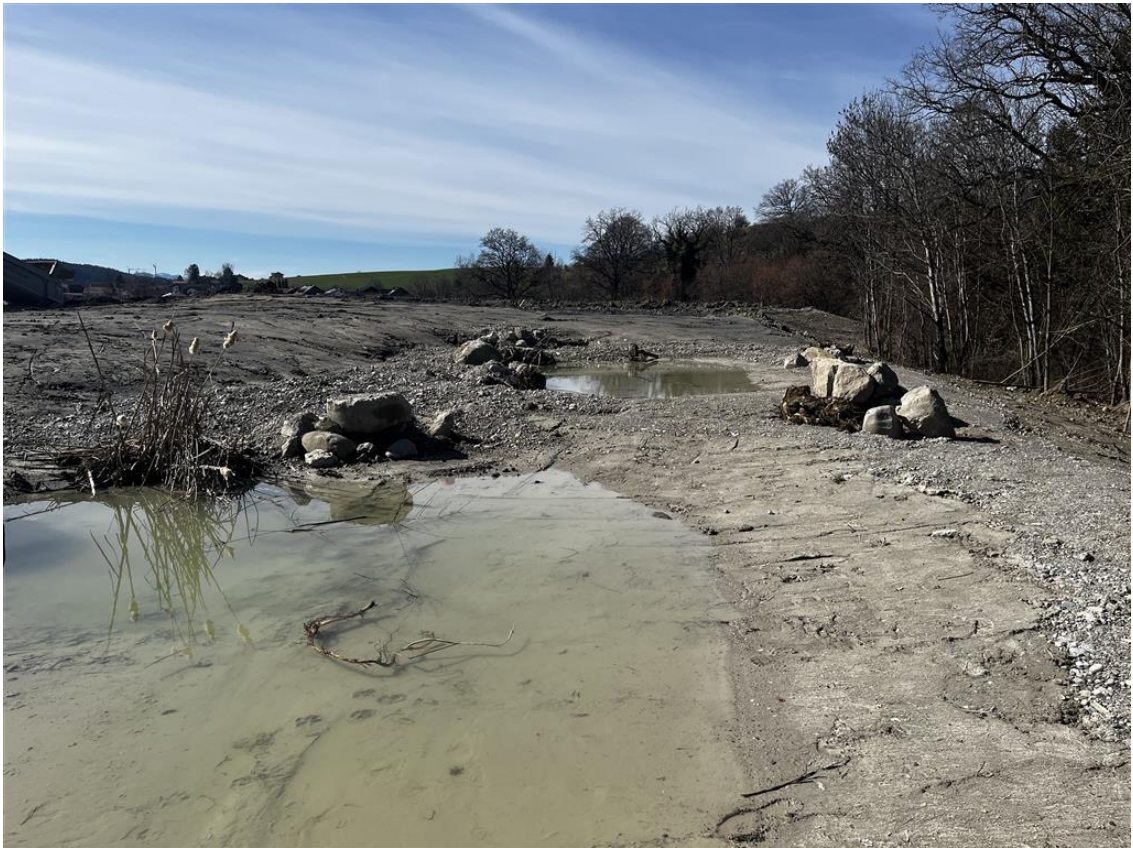
Im Vorfeld des Baus ist mindestens ein weiterer Flachtümpel im Bereich der Grube Fiechtner zu gestalten, mit Zielart Laubfrosch. Zu Beginn des Jahres 2023 wurden im Nordosten der Kiesgrube zwei Flachtümpel angelegt. Noch im selben Jahr konnte eine Besiedlung durch Laubfrösche nachgewiesen werden.

Abbildung: Anfang des Jahres 2023 angelegte Flachtümpel der Maßnahme 14 A_{CEF}
